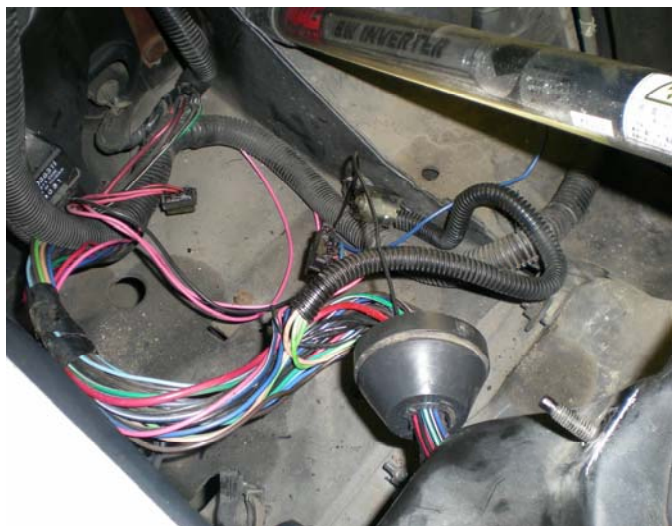
運転席側ヘッドランプバケット下の配線改造中です。

モーターへの電源の供給はこれまでの3線から2線となります。コネクタの形状が変更となりますので、87-88年式ワイヤーハーネスが必要となります。

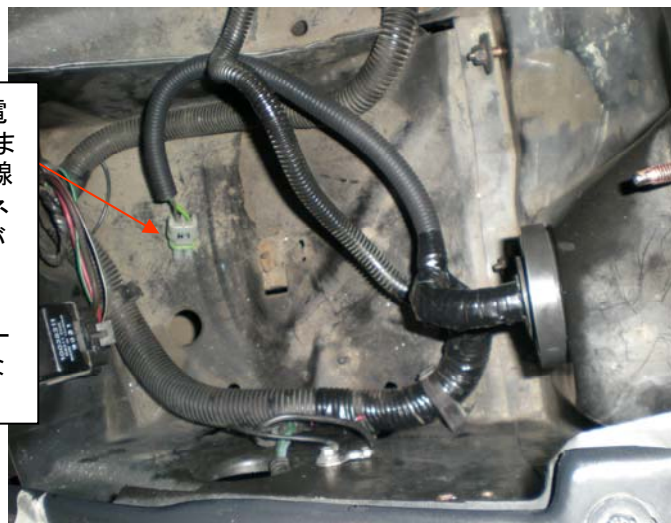
運転席側の配線が完了して配線をルーム内に戻した状態です

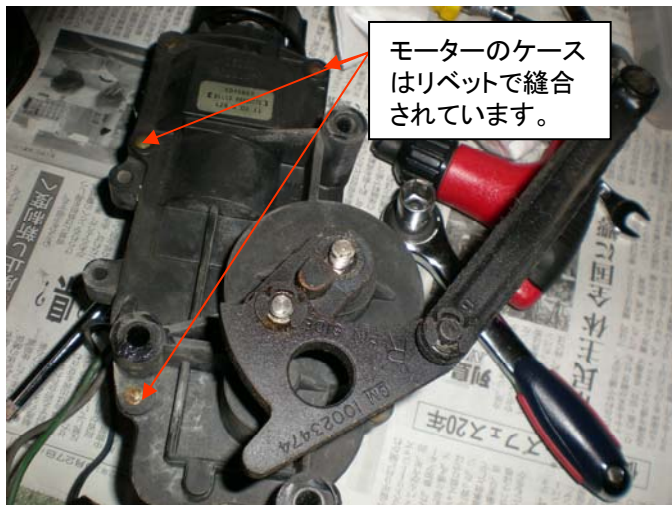
モーターのケースはリベットで縫合されています。

取り外したGen1のモーターです。

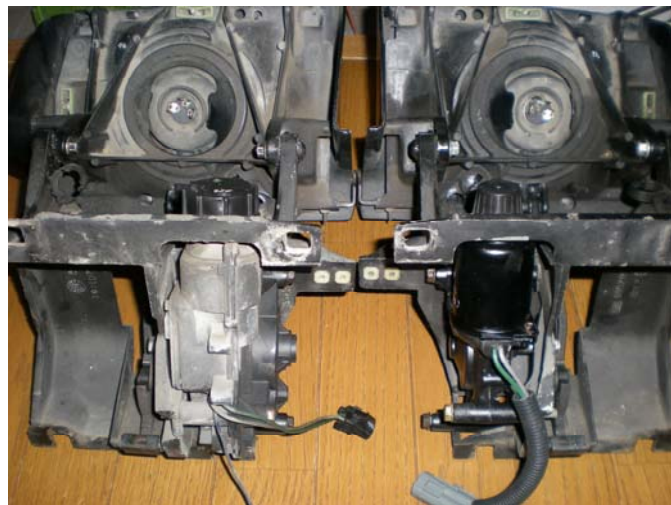
左がGen1のモーター、右の塗装の新しいものがGen2のモーターです。
