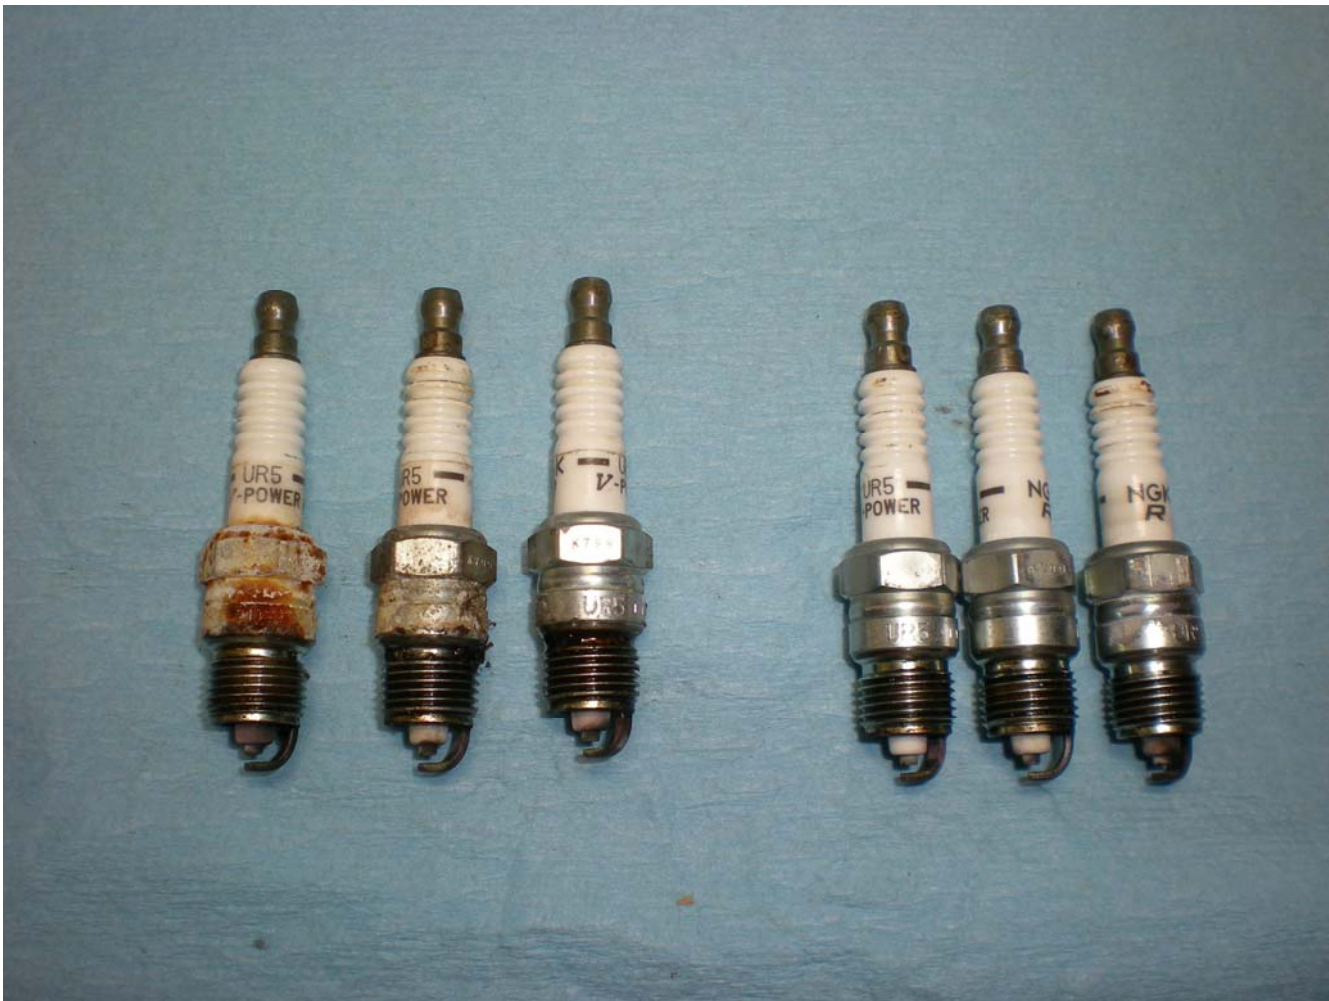
取り外したプラグです。左3本がフロント側、右3本がリヤ側です。

やはり錆び方がフロント側とリヤ側では、全く違います。リヤ側はまだ新品のようです。

シリンダーは左から順番に6番、4番、2番、5番、3番、1番です。プラグの焼け具合は6番と1番がよさそうですが、6番(フロント左端のエアクリーナー側)のサビが目立ちます。
