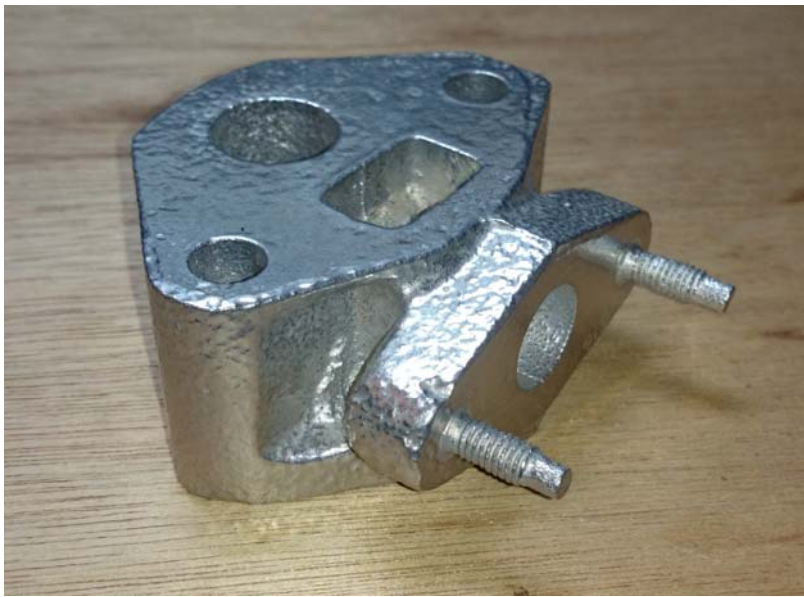
スタッド付きのEGR台座です。

送られてきたものにはEGRチューブ用フランジ付け根に、鍛造時にできた貫通孔がありました。

このままでは、バキュームリークの原因となります。

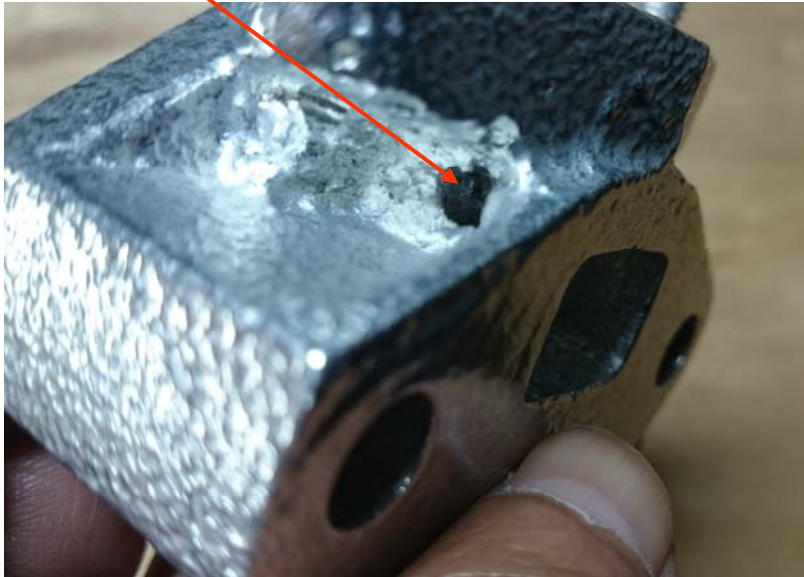
EGRフランジ付け根に貫通孔があります。

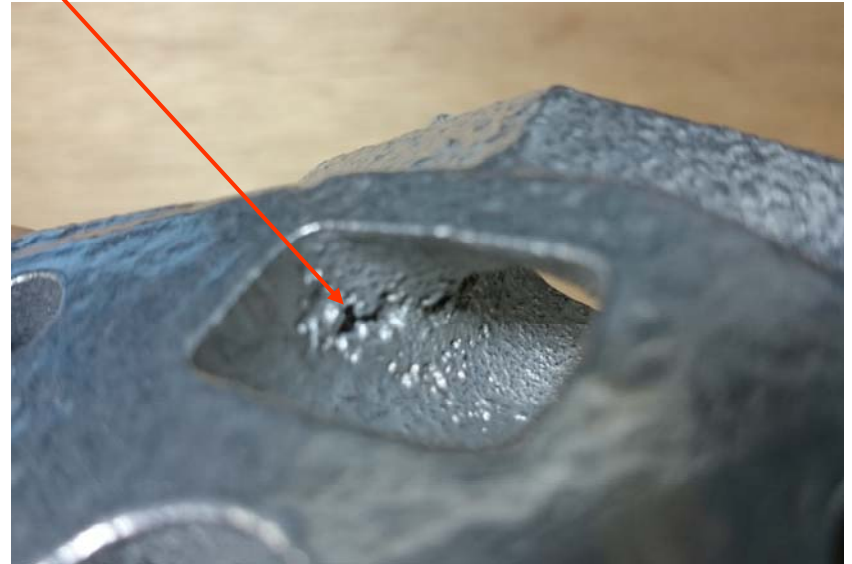
内部側です。鍛造時に出来た不具合です。
