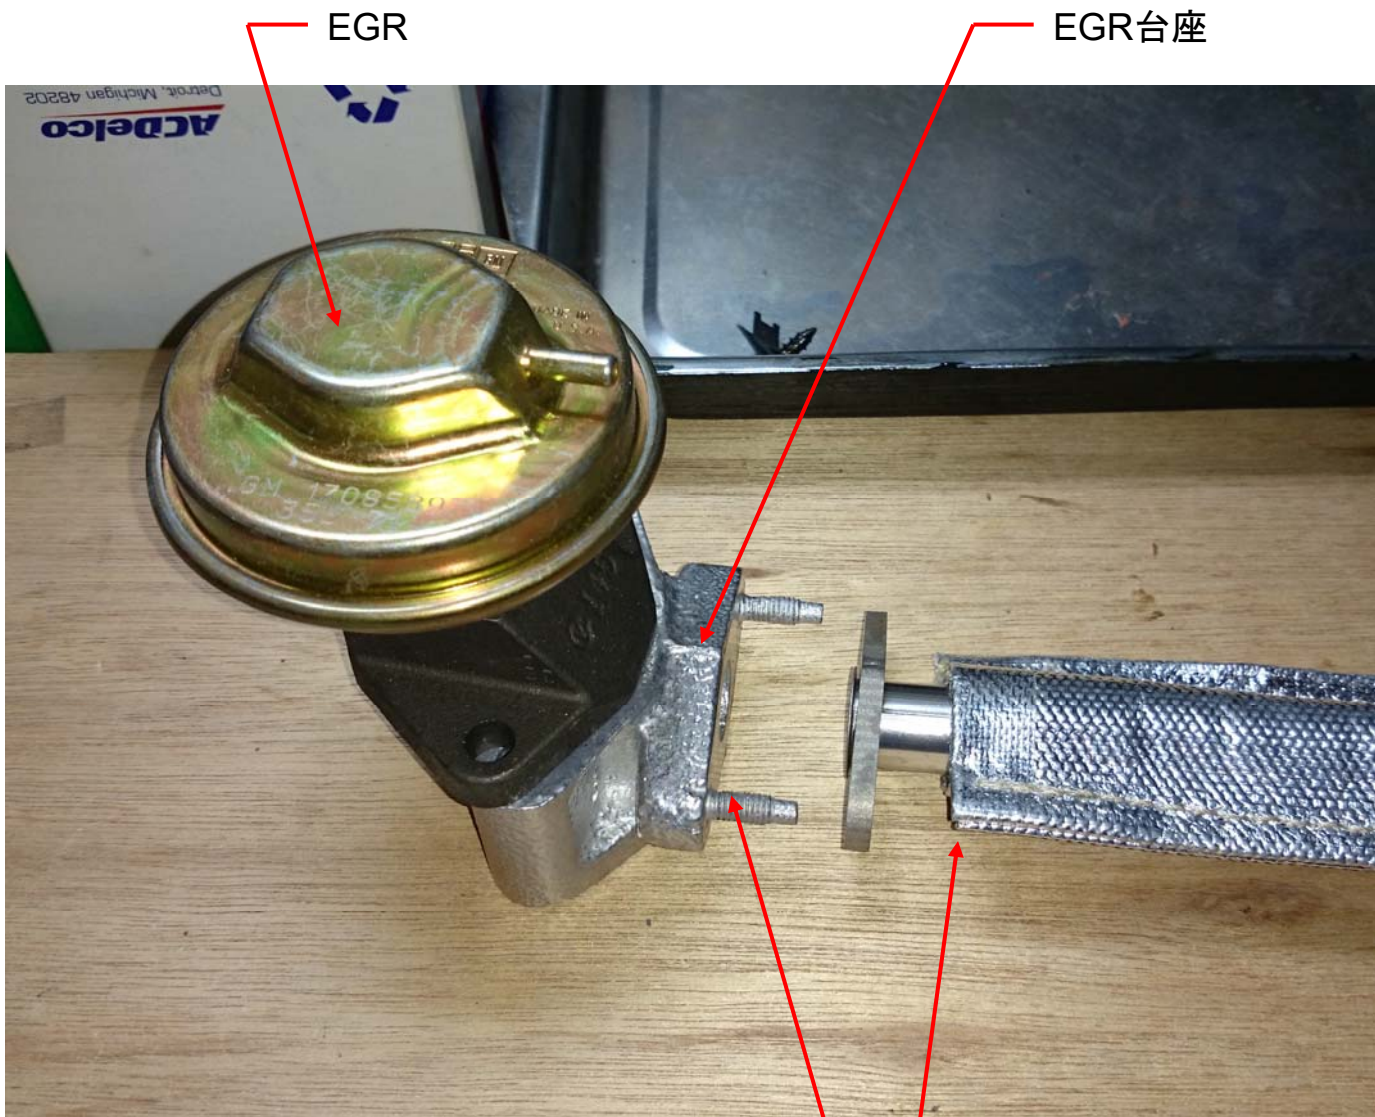
EGR Tube

Code32のエラーはこのチューブのクラックが原因となる場合も多いです。

今回調達したEGR台座のフランジはスタッドボルト付なので、ナットでEGR tubeのフランジの固定をします。ボルト/ナットにアンチシーズを塗っておけば、将来の取り外しも容易です。
