1 取り外したEGR solenoid

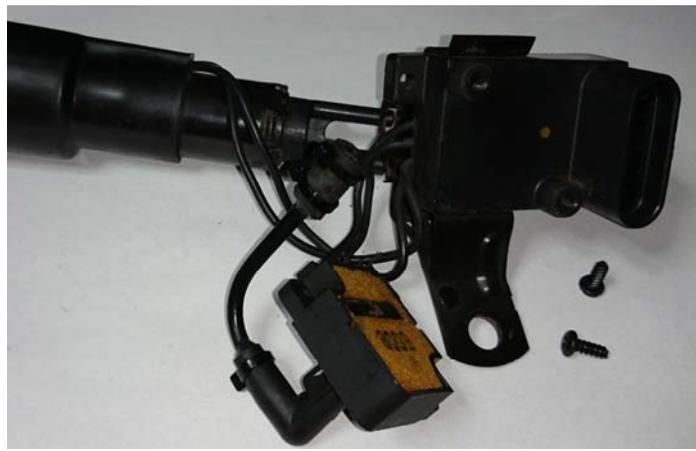
2 Vacuumセンサー側を外してみる。何の問題もなさそう。フィルターのスポンジも大丈夫。センサー部分は無水アルコールでクリーニング。

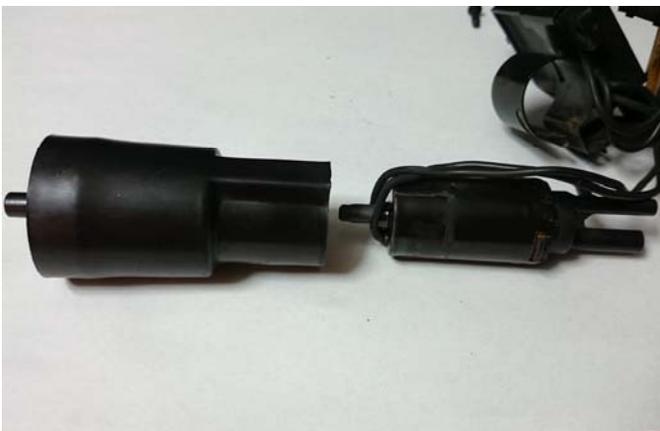
3 ドライヤーで暖めてプラスチックのハウジング(左)を取り外す。

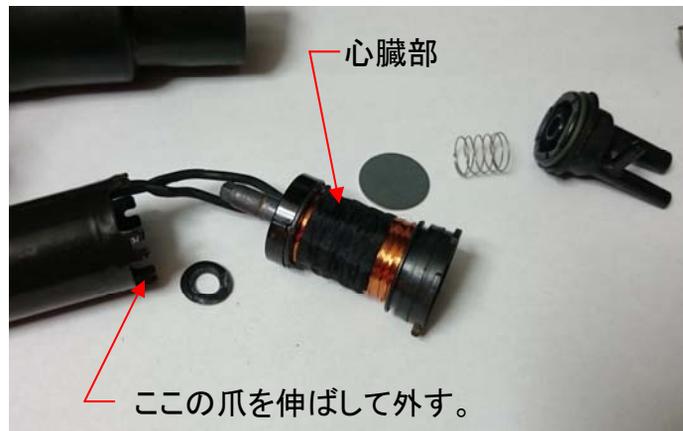
4 巻き線は腐食もなく、ほとんど新品同様です。右から、バキュームポート、スプリング、ブロックオフプレート、巻き線付き配管、Oリング、鉄製のカバーです。

エナメル線は非常に細いので、湿気には注意した方がいいと思われます。
