EGRソレノイドステーの状況を確認してみました。

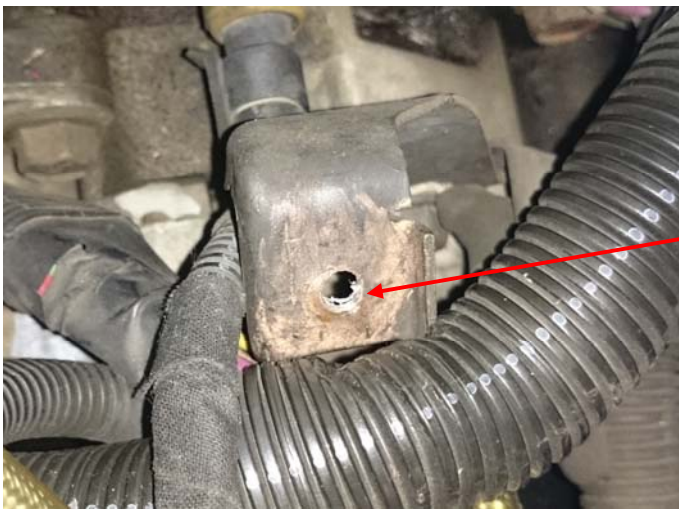
ねじ山がなくなっていました。

一番簡単な修理は6mmのタッピングスクリューに合う、U-ナットを探せば良さそうです。
