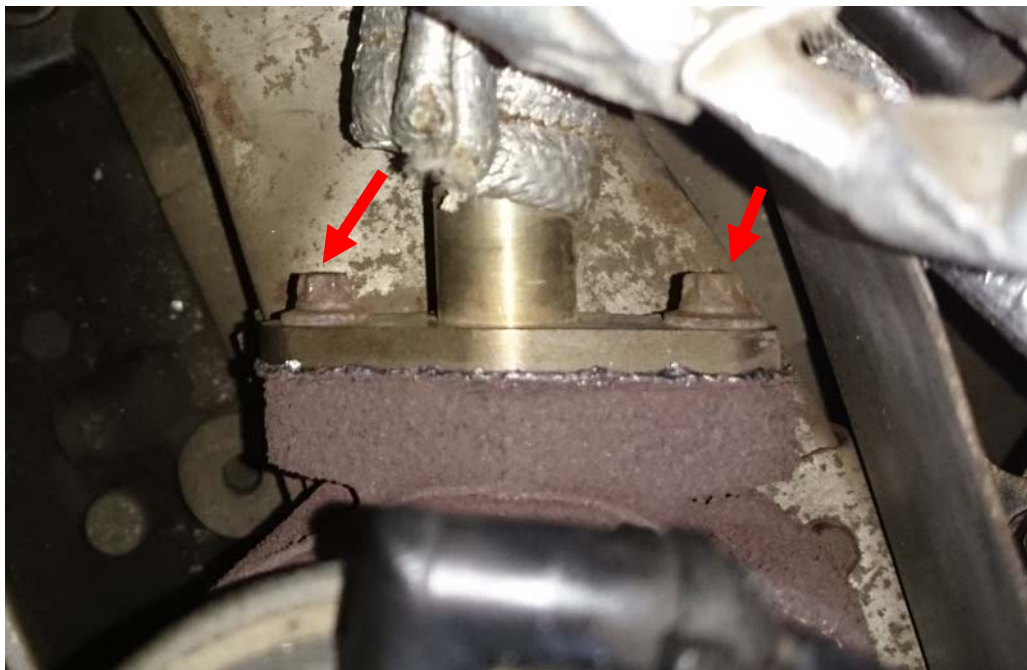
上の写真は、10年ほど前にヤ〇〇で交換した、EGRチューブです。なんとEGRバルブベースに接続しているスタッドボルトは6mm12角の頭です。グリップが弱いので、ラスペネを注してもボルトが外れないかもしれません…。困りました。ナットツイスターで外れるかなあ。

このスタッドがオリジナルのものなのか、どうなのかは今となっては判りませんが、この部分は排気ガスの熱の影響をもろに受け、サビが発生しやすく、取り外しが困難になる部分なので、将来交換が予想されるEGRチューブのような部位には、できるだけ取り外しに支障が出ないように下の写真のような感じで取り付けしてほしいなあ…でした。
