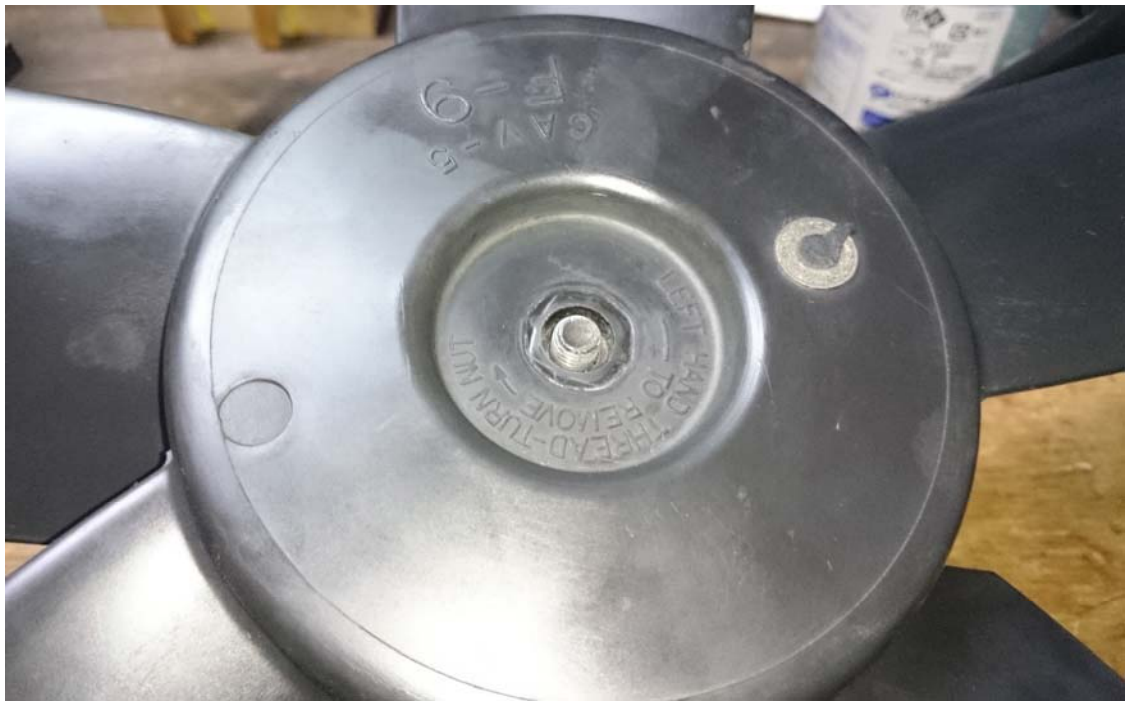
ファンブレードを取り付けようとしたところ、ボルトの頭が僅かしか出てなく、ナットが掛かりません。

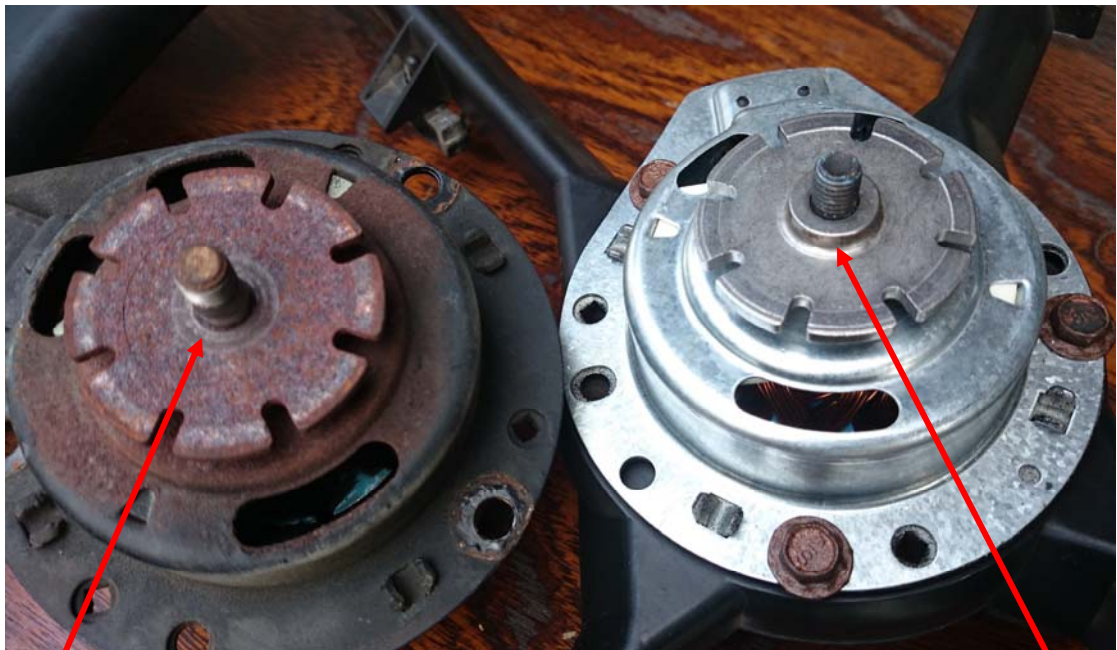
今まで使っていたモーターには、
出っ張りなし

出っ張り有り

ファンブレードが取り付けられない理由は新しいモーター(Delco 15-8498)のこの出っ張りにありました。出っ張りの分、ボルトの長さが短くなっているのです。
