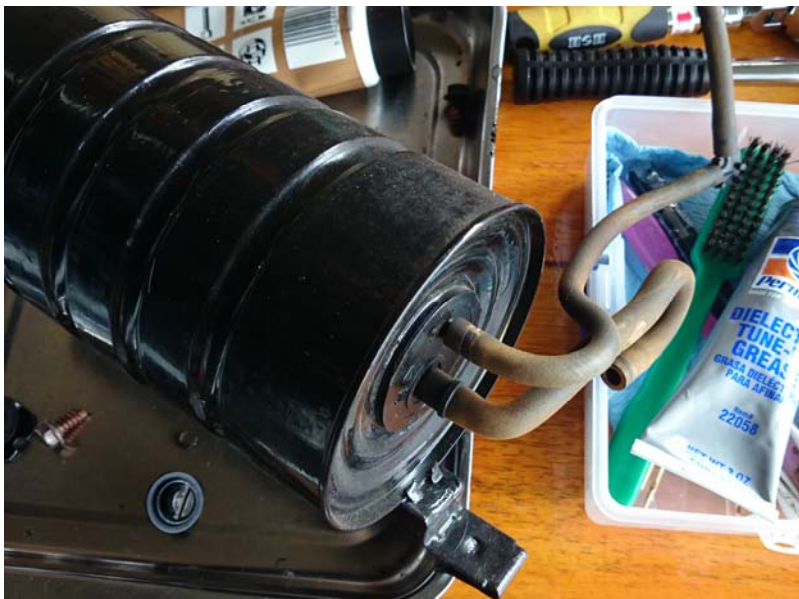
この形状から「コーヒー缶」と呼ばれているVacuum Tankに繋がっているゴムホースは、取り外すまでは健全そうに見えたのですが、いざ外してみると硬化していて、差し込み部が緩んでいました。

今回交換です。

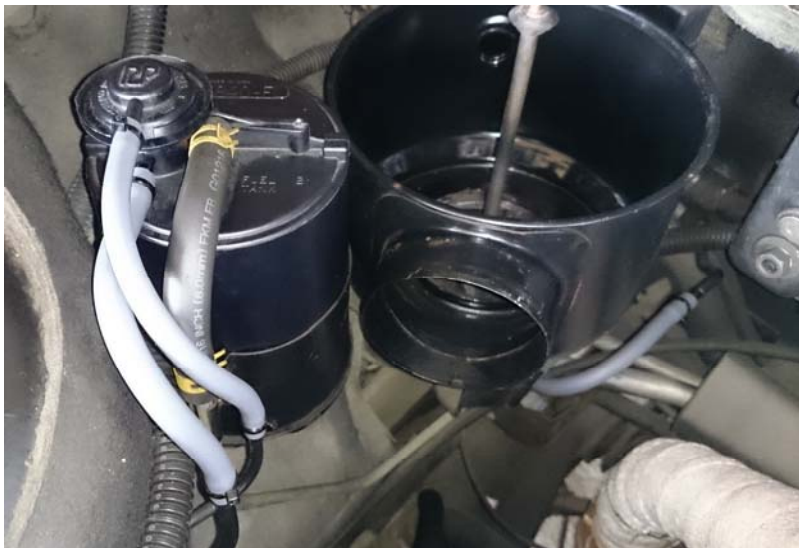
エアクリナー下にある、EGRソレノイドに繋がるエアホースとvapor canister廻りの交換したホース(グレー色)。

キャニスターは10年ほど前に交換しているため、内底部の「綿」は汚れていなかったため、今回交換せず。

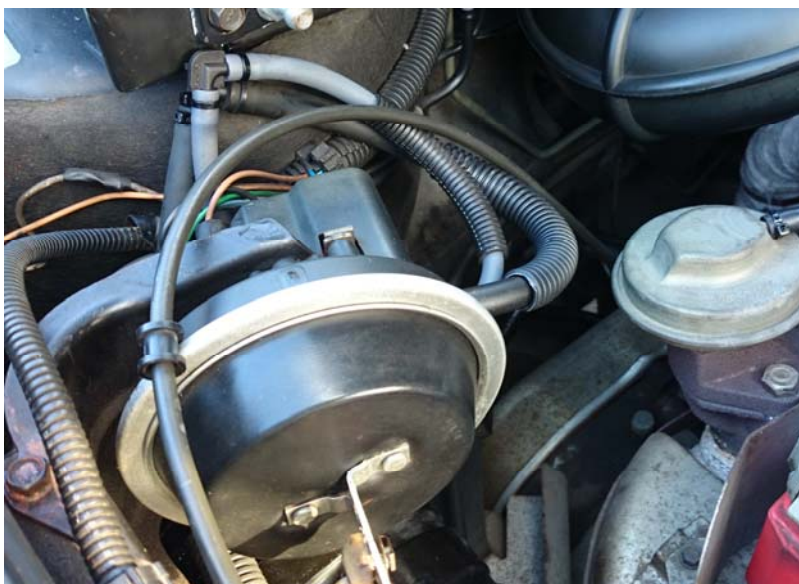
クルーズコントロールサーボ廻りの交換したホース。
