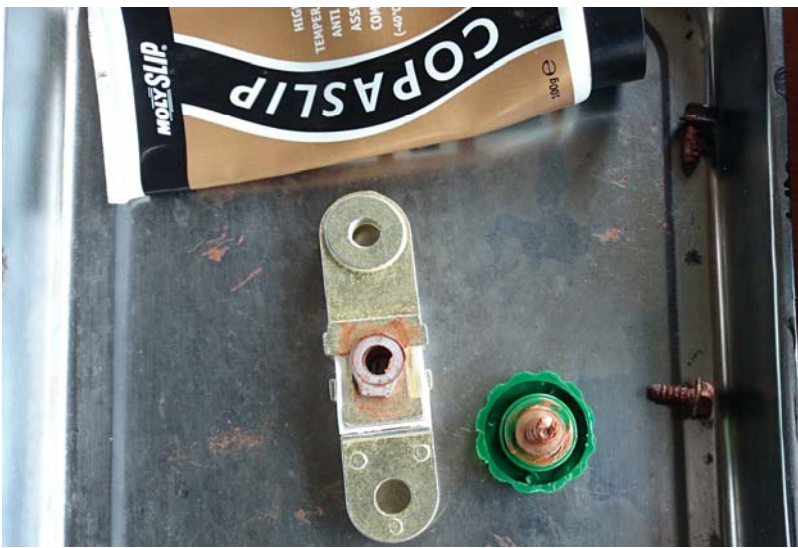
スイッチハンドルの接触面の状態を改善するために、銅ワッシャー(圧着端子のターミナルを切ったもの)を噛ましコパスリップを塗って見ましたが(上の写真)・・・その後・・・接点改善の「コンタクトZ」の粉末とコパスリを練り込んだもの(下の写真)を塗って見ました。

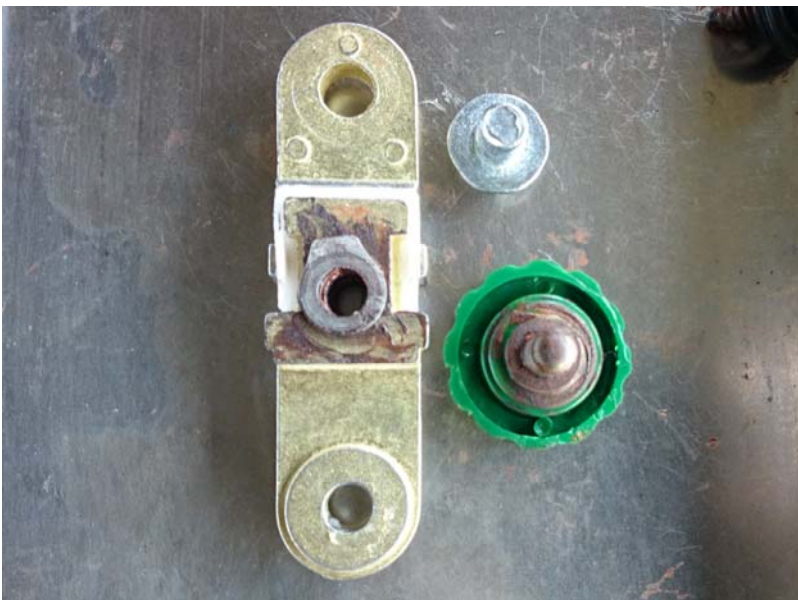
スイッチON時、バチッと火花が飛んだ音と同時に香しき焼けたにおいが・・・。

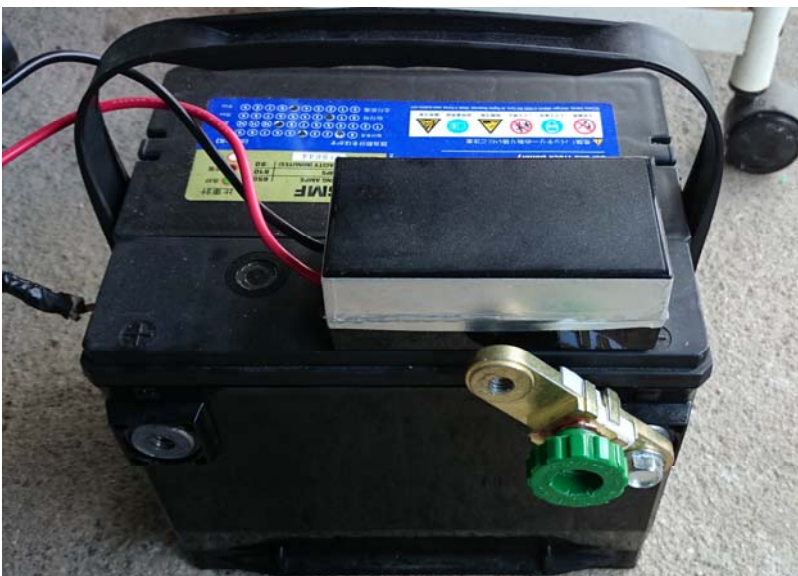
ケーブル長の関係から、キルスイッチの取り付けはこんな格好になりました。

バッテリー上のボックスは、5年ほど前に作ったホットイナズマもどきです。本家の3倍近い容量がありますが、アイドリングが安定したくらいで、その他の変化は感じません。パワーアップとか燃費の向上なんて、とてもとても・・・。
