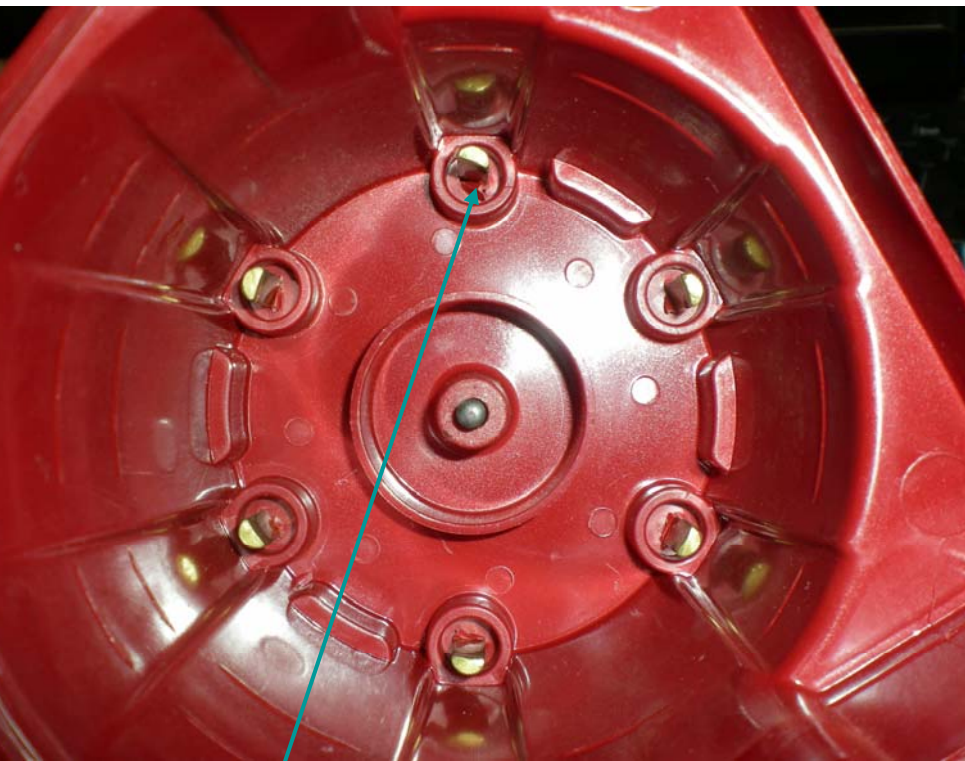
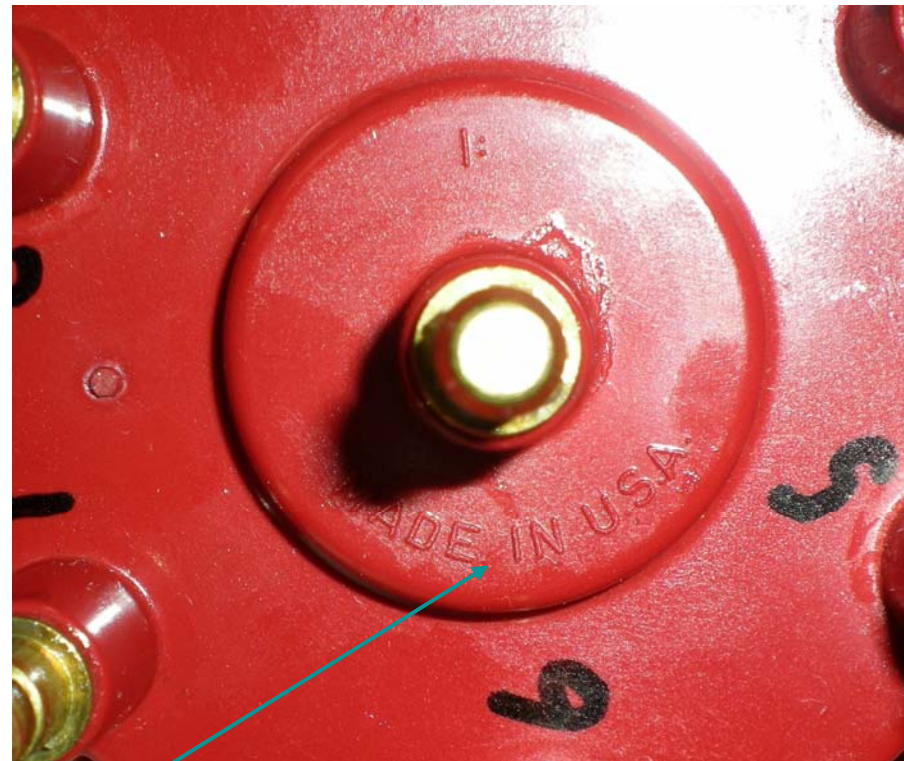
この金物だけが偏心して、面が中心方向ではなく、あっち向いてます。
ばたばたと音を立てていたのは、この金物にローターが当たっていたのが原因でした。
他の金物の面は中心方向を向いています。
